**Badania i ocena stanu oraz trwałości
nawierzchni ulicy Strzegomskiej w
Wałbrzychu
(w ciągu drogi wojewódzkiej nr 379)**

Raport serii U nr 163/2016

Wrocław, sierpień 2016 r.

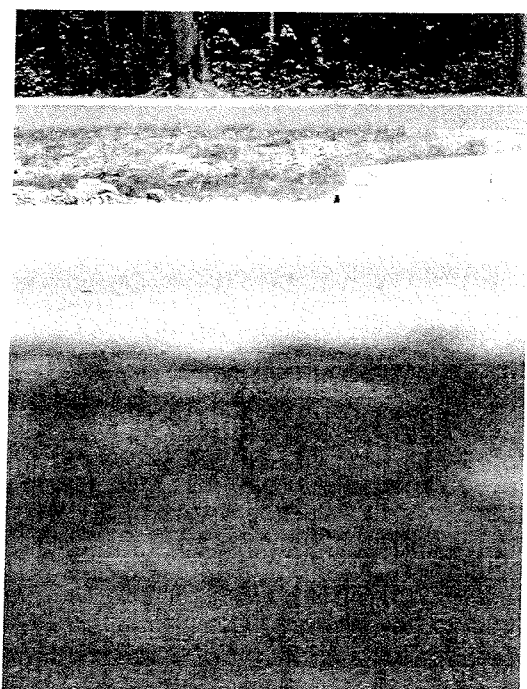
- **Spękania poprzeczne** – występujące na całej szerokości nawierzchni lub tylko częściowo, spękania te występują na całej długości badanego odcinka ale odległości pomiędzy kolejnymi uszkodzeniami są przypadkowe ($5 \div 100$ m). Na całym odcinku naliczono 36 spękań poprzecznych o łącznej długości 152 m.

Fot. 1.
Spękanie poprzeczne
km 0+124

Przyczyną spękań poprzecznych warstwy wiążącej są spękania odbite (reflective cracking) pochodzące z warstwy podbudowy MCE. Wykonane odwierty na spękaniach poprzecznych wykazały, że powstały w warstwie MCE spękania skurczowe. Jest to zjawisko normalne i takie pęknięcia w warstwach MCE powstają. Przyczyną tego stanu jest dodatek cementu w mieszance MCE (w tym przypadku ok. 4 %). Wyniki identyfikacji modułów wskazują na duże sztywności warstwy MCE. Z jednej strony podniosło to nośność i trwałość zmęczeniową konstrukcji nawierzchni a z drugiej spowodowało powstanie pęknięć skurczowych. Przeprowadzone pomiary ugięć na takich pęknięciach wykazały, że współczynnik współpracy (przekazywania obciążeń) wynosi 0,7 do 0,8 a więc oznacza to dobrą współpracę pomiędzy pęknięciami i nie doszło do degradacji podłoża. Pęknięcie to nie osłabiło nośności konstrukcji nawierzchni.

Należy mieć na uwadze fakt, że pęknięcia poprzeczne mogą się jeszcze pojawiać na warstwie ścieralnej. Aktualnie trudno jest przewidzieć miejsce pojawienia się takiego pęknięcia. W przypadku pojawienia się takiego pęknięcia należy je oczyścić i zalać masą zalewową. W przypadku pojawienia się spękań siatkowych też należy usunąć przyczynę ich wystąpienia (co opisano powyżej).

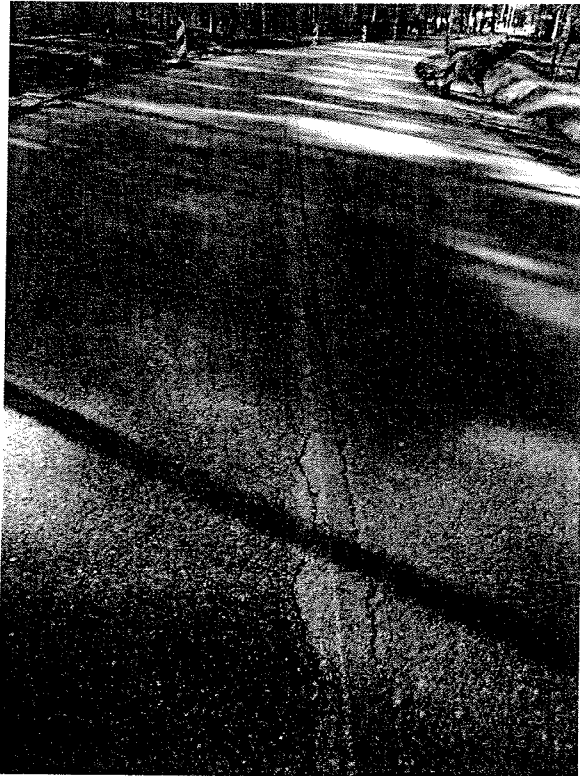
- **spękania podłużne** – zlokalizowane wzdłuż osi drogi (w odległości 0 do 70 cm od osi), na prawym pasie zgodnie z przyjętym kilometrażem, spękania te mają długość $2 \div 50$ m, występują sporadycznie na całej długości drogi. Na badanym odcinku drogi powstało 15 spękań podłużnych o łącznej długości 331 m.

Fot. 2.
Spękanie podłużne
km 0+200

Przyczyną spękań podłużnych warstwy wiążącej jest różnica sztywności warstw (głównie podbudowy z MCE) w przekroju poprzecznym konstrukcji. Jak wynika z identyfikacji modułów w obrębie prawego pasa występuje duża różnica modułów pomiędzy śladem prawego koła oraz miejscem ok. 0,5 m od osi. Stosunek modułów jest 20-krotny. Różnica ta wynika wskutek gorszego zagęszczenia warstwy MCE podczas układania jej połówkami. Warstwa MCE jest układana w technologii na zimno i nie można liczyć na zespolenie warstwy układanej podczas dwóch przejść, zwłaszcza w odległych odstępach czasowych. Pęknięcie to (podłużne) powstało na styku układanych na raty warstw podbudowy MCE w przekroju poprzecznym. Pęknięcie to jest groźne dla pracy konstrukcji nawierzchni i należy usunąć przyczynę powstania tego pęknięcia.

Na odcinkach gdzie występują spękania podłużne i siatkowe w obrębie osi prawego pasa należy podjąć program naprawczy. Należy sfrezować warstwę wiążącą na szerokość ok. 1 m lub więcej od osi (szwa technologicznego) na prawym pasie. Z kolei usunąć zdegradowaną warstwę MCE i ubytki uzupełnić mieszanką mineralno-asfaltową AC 16 W odpowiednio ją zagęszczając. Z kolei ułożyć warstwę wiążącą. Należy pamiętać o starannym połączeniu warstw poprzez zastosowanie warstwy szepnej z emulsji lub asfaltu o wysokiej penetracji. Szepność pomiędzy warstwami należy zapewnić w poziomie i pionie. Następnie można ułożyć warstwę ścieralną SMA. Nie jest wykluczone, że mogą pojawić się spękania podłużne i siatkowe w innym kilometrażu niż wystąpiły. W celu identyfikacji takich miejsc należy wykonać badania FWD przy osi prawego i lewego pasa pod obciążeniem 50 kN bardzo gęsto np. co 5 m. Jeżeli przemieszczenie w środku płyty będzie mniejsze niż 0,25 mm to oznacza, że nośność jest zapewniona. W przeciwnym przypadku należy wykonać zabieg jak przy istniejących spękaniach.

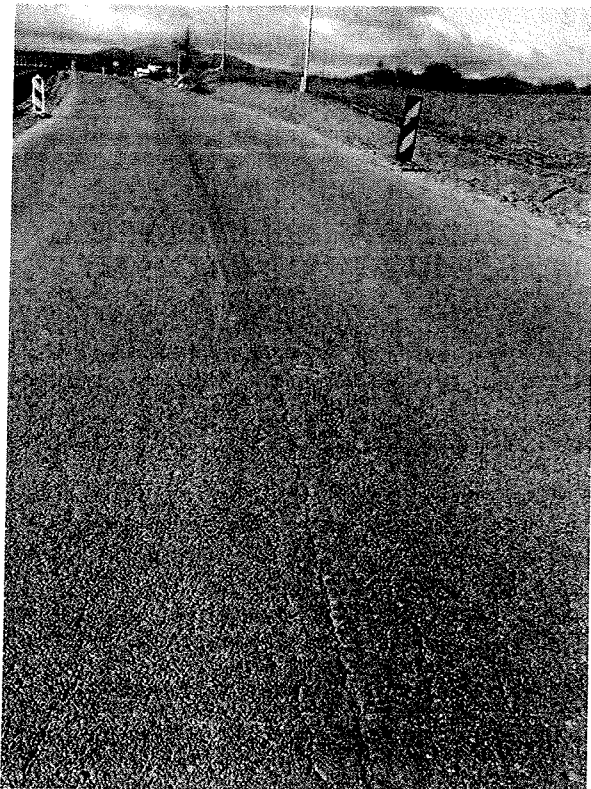
- **spękania powierzchniowe** – podobnie jak w przypadku spękań podłużnych występują wzdłuż osi drogi, na prawym pasie zgodnie z przyjętym kilometrażem, szerokości pasów spękań wynosi około 50 - 70 cm, a długości $10 \div 50$ m. Stwierdzono występowanie spękań powierzchniowych na 8 odcinkach o łącznej długości 155 m.

Fot. 3.
Spękania powierzchniowe
km 2+980

Przyczyną powstania spękań siatkowych w obrębie osi prawego pasa jest brak przyczepności warstwy wiążącej do podbudowy z MCE. Wiąże się to z omawianym pęknięciem podłużnym. Wykonane odwierty w miejscach spękań siatkowych wykazały degradację warstwy MCE. Badania FWD wykazały bardzo małe moduły. Oznacza to, że warstwa ta uległa degradacji. Przyczyną tego stanu rzeczy (podobnie jak przy pęknięciu podłużnym) jest defekt przy połączeniu dwóch połówek warstwy MCE układanej na zimno. Spękania te są groźne dla pracy konstrukcji nawierzchni i należy usunąć przyczynę ich powstania.

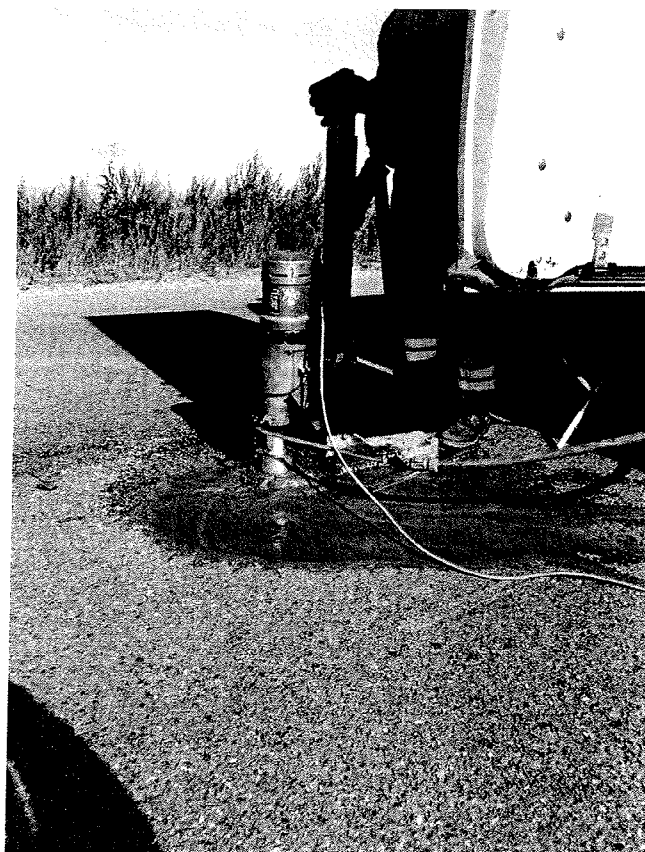
W celu oceny stanu konstrukcji nawierzchni oraz grubości warstw wykonano kilka odwiertów (9) w nawierzchni. Odwierty wykonywano na prawym pasie parami, jeden w śladzie prawego koła a drugi około 50 cm od szwa podłużnego, w strefie największych spękań. W jednym przekroju wykonano dodatkowy odwiert na lewym pasie, w odległości 50 cm od szwa roboczego.

Fot. 4.
Wykonywanie odwiertów

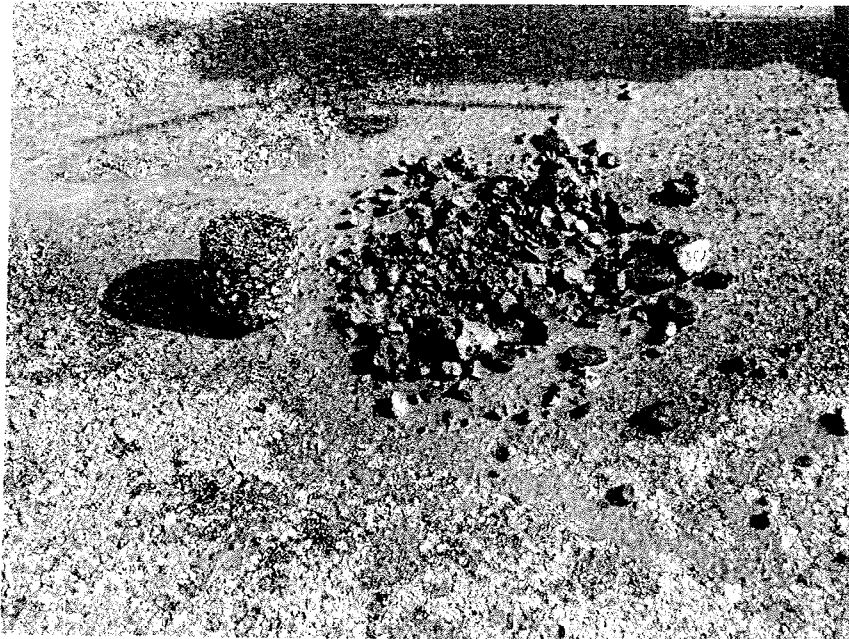
W przypadku odwiertów wykonanych na prawo od osi jezdni udało się odzyskać tylko materiał warstwy wiążącej z betonu asfaltowego. Podbudowa z mieszanki MCE rozsypywała się w czasie wykonywani odwiertów.

Tabela 3. Inwentaryzacja wgłębna, km 2+081

Fot. 5. Odzyskana warstwa wiążąca i rozsypana warstwa MCE km 2+081.

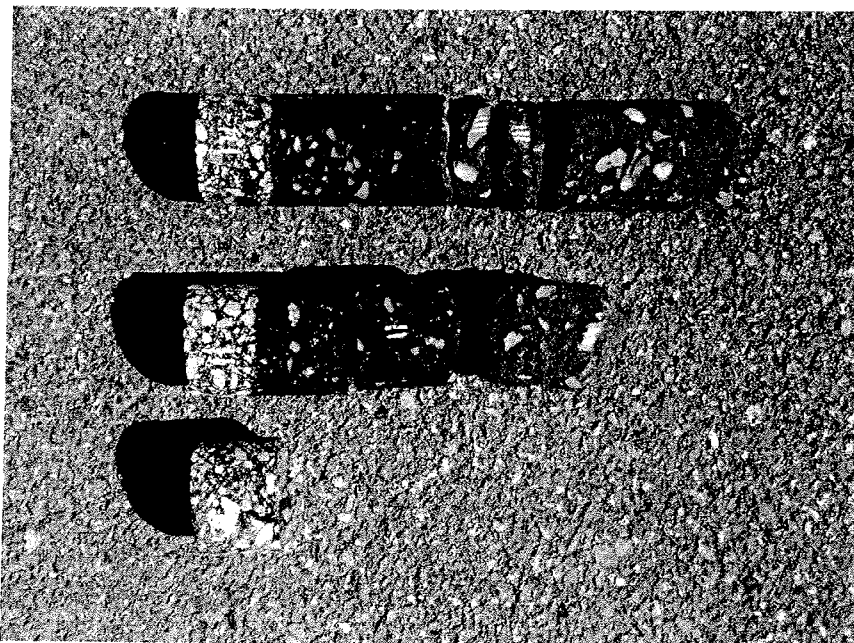
Tabela 4. Inwentaryzacja wgłębna, km 3+049

Fot. 6. Próbkki odwiercone z nawierzchni km 3+049.

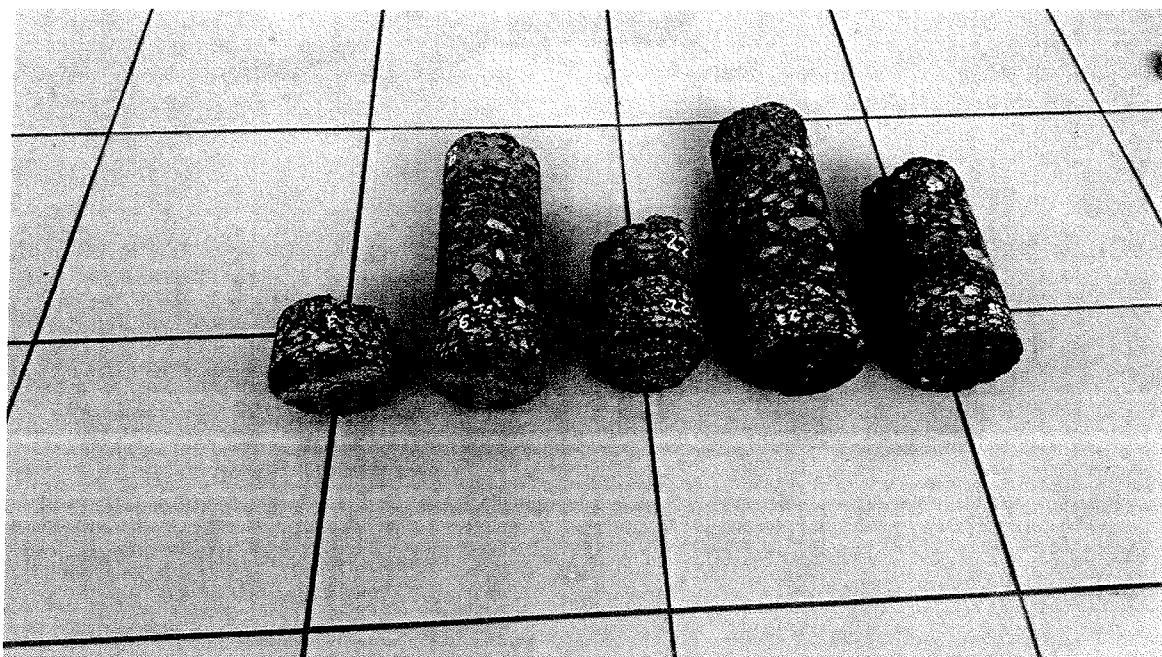
Ponadto wykorzystano odwierty wykonane przez Wykonawcę, które zestawiono w tabeli 5 oraz na fot. 7.

| nr odwiertu | 302 (3) | 303 (35) | 306 (22) | 307 (23) | 301 (9) |
|---|---|---|---|---|---|
| MCE | Stan luźny, próbka rozpadła się | 14,8 cm, spękanie skurczowe widoczne w próbce MCE | stan luźny, próbka rozpadła się | 14,9 cm, spękanie skurczowe widoczne w próbce MCE | 15,0 cm, spękanie skurczowe widoczne w próbce MCE |

Fot. 7. Próbki odwiercone przez Wykonawcę

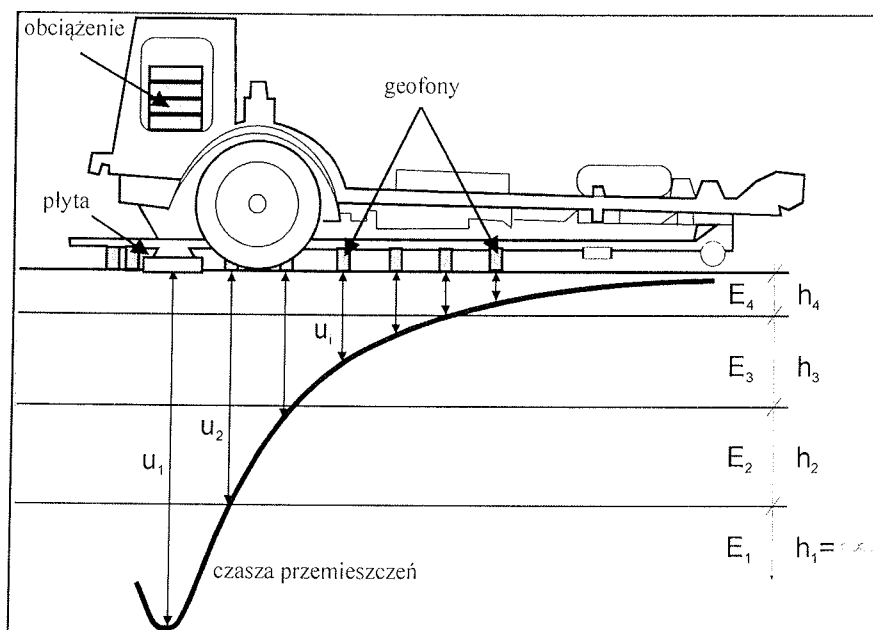
W dniu 28.07.2016r. wykonano pomiary ugięć nawierzchni za pomocą ugięciomierza typu FWD (Falling Weight Deflectometer). Jest to urządzenie wywołujące impuls siłowy za pomocą spadającego ciężaru na płytę pomiarową poprzez specjalnie zaprojektowany układ sprężyn. Płyta pomiarowa o średnicy 0,3 m spoczywała na nawierzchni. Impuls obciążenia trwał 25 ± 20 milisekund. Wartość maksymalnej siły przekazywanej na nawierzchnię wynosiła około 50 kN, nacisk jednostkowy wynosił około 0,71 MPa. Podczas badań mierzono przemieszczenia nawierzchni w następujących odległościach od osi obciążenia: $d_1 = 0,0$; $d_2 = 0,2$; $d_3 = 0,3$; $d_4 = 0,45$; $d_5 = 0,6$; $d_6 = 0,9$; $d_7 = 1,2$; $d_8 = 1,5$ m; $d_9 = 1,8$ m. Badania przeprowadzono przy temperaturze nawierzchni około 26°C. Pomiary ugięć realizowano przy trzykrotnym obciążeniu. Do analizy brano ugięcia z 3-go cyklu obciążenia. Zbiór takich przemieszczeń wyznaczony na danym stanowisku pomiarowym tworzy tzw. „czaszę przemieszczeń”, która następnie wykorzystywana jest do identyfikacji modułów warstw i podłoża. Na rys. 1 pokazano schemat pomiaru.

Rys. 1. Schemat pomiaru czaszy przemieszczeń za pomocą FWD

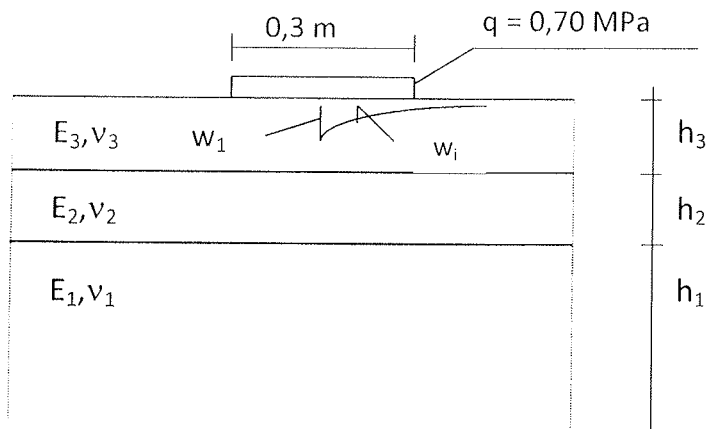
Wyniki pomiarów ugięć pomierzone za pomocą FWD służą do identyfikacji modułów warstw i podłoża konstrukcji nawierzchni. Z kolei wykorzystując otrzymane wartości modułów można obliczyć stan naprężeń i odkształceń w warstwach konstrukcji oraz podłożu i na tej podstawie dopuszczalną liczbę obciążeń osi standardowych. Do obliczeń identyfikacyjnych przyjęto model obliczeniowy przedstawiony na rysunku 2.

Rys. 2. Model obliczeniowy badanych nawierzchni

Poszczególne warstwy modelują układ konstrukcji nawierzchni. Przy czym liczba warstw uzależniona jest od liczby zidentyfikowanych warstw w konstrukcji podczas odwiertów. Górna warstwa h_3 jest warstwą wiążącą. Warstwa h_2 jest podbudową z MCE. Warstwa h_1 jest podłożem równoważnym. Istota identyfikacji polega na minimalizacji funkcji celu opisanej zależnością (1).
